Battistrada

Usura localizzata per "colpo di freno"

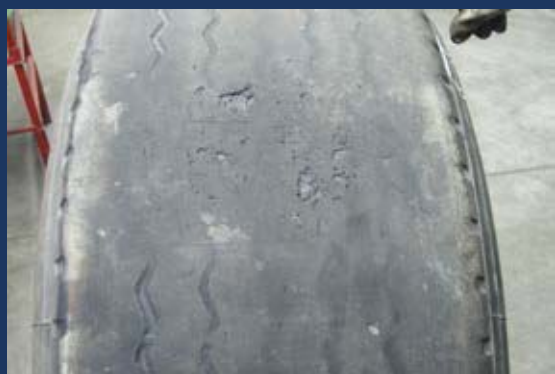
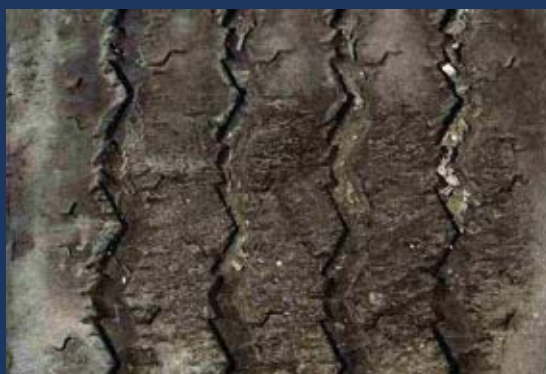
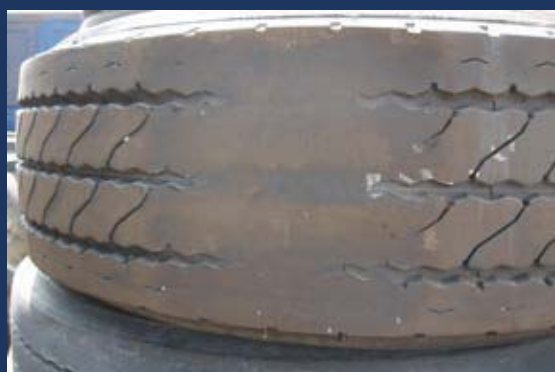
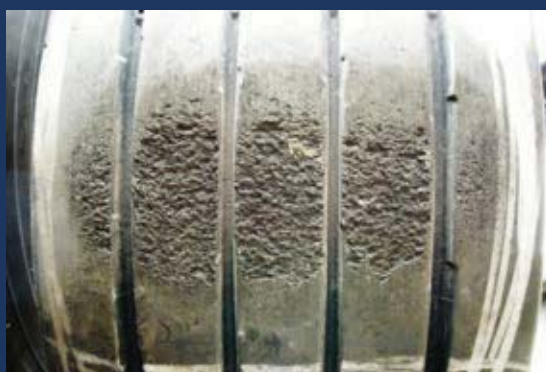
Manifestazione: usura piatta molto localizzata la cui forma ricorda quella della superficie di contatto al suolo. Su quest'area, possono essere presenti graffi o pezzi di gomma strappati.

Eventuali segnali complementari: l'altro pneumatico dello stesso asse può presentare lo stesso aspetto.

Cause possibili: bloccaggio della(e) ruota(e) a causa di un eccesso di frenata o di un difetto del sistema frenante.

Conseguenze: rischio di disturbi di guida.

- Possono essere lasciati in esercizio se i requisiti legali sono totalmente soddisfatti ed in assenza di disturbi di guida.

- Controllare ed eventualmente riparare l'impianto frenante, se l'usura localizzata non è la conseguenza di un eccesso di frenata.
