## Battistrada

### Usura circonferenziale (su entrambe le spalle del battistrada)

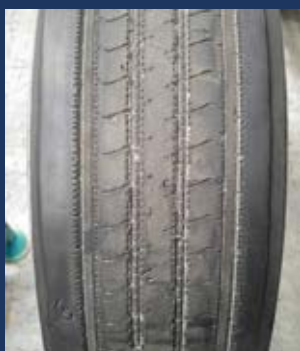
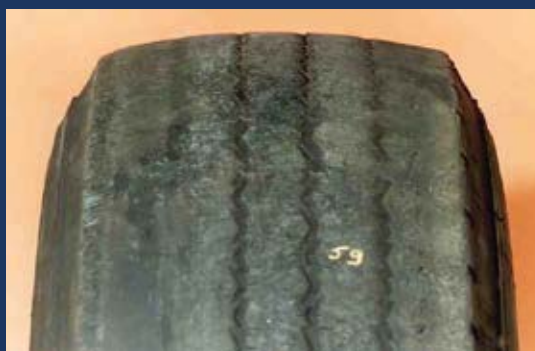
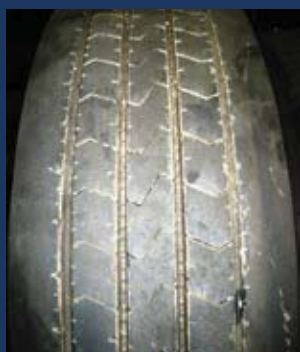
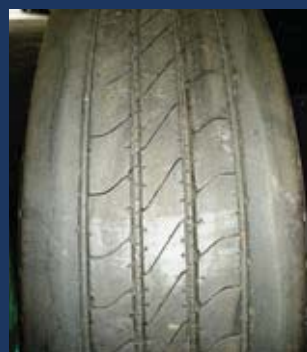
**Manifestazione:** usura più pronunciata su entrambe le spalle del battistrada.

**Eventuali segnali complementari:** tracce di usura nella zona di contatto con la balconata del cerchio (zona tallone).

**Cause possibili:** rotolamento con pressione insufficiente (pressioni, foratura, valvola, prolunga di gonfiaggio, ruota, danneggiamento in fase di montaggio, ecc.) e/o sovraccarico.  
Larghezza del cerchio non adatta.

- Usura prematura.
- In grado di generare separazioni interne.

- Chiedere il parere di uno specialista per sapere se il pneumatico può essere mantenuto in esercizio.
- Trovare la causa del sottogonfiaggio e porvi rimedio.
- Controllare la pressione a freddo e, se necessario, regolarla.
- Regolare le pressioni in funzione del veicolo e delle condizioni di utilizzo.
