GUIDA PER L'IDENTIFICAZIONE DELLE USURE ANOMALE E DEI DANNEGGIAMENTI DA UTILIZZO

Battistrada

Usura crescente da un lato all'altro con presenza di bave

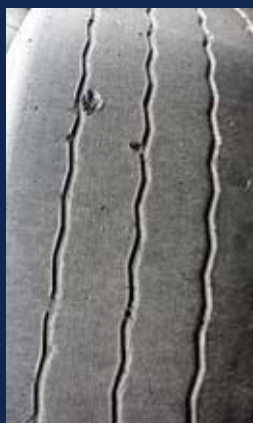
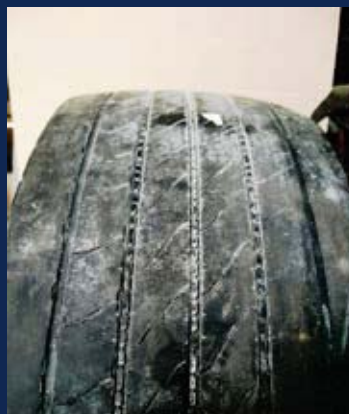
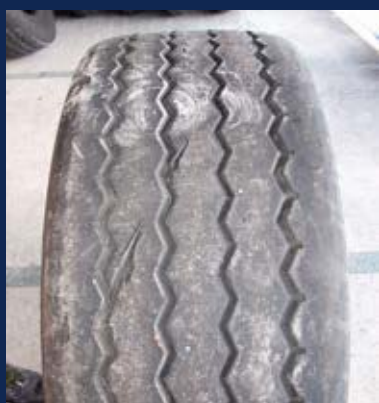
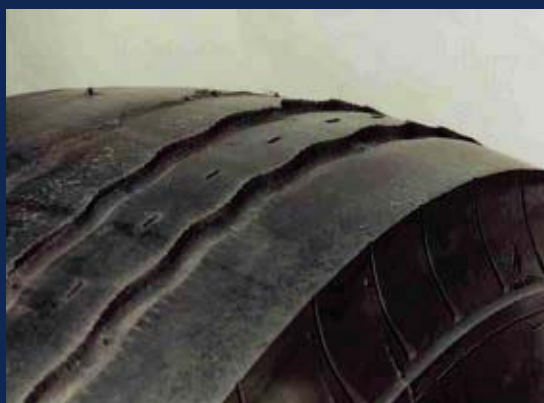
Manifestazione: usura maggiore da una parte all'altra del battistrada con presenza di bave più o meno marcata su un lato dei bordi dei tasselli.

Eventuali segnali complementari: Possibilità di usura a buccia di pesca.

Cause possibili: rotolamento con slittamento causati dalla non corretta convergenza tra le ruote (eccessiva chiusura o apertura) o disallineamento degli assi.

Conseguenze: usura rapida dei pneumatici in questione.

- I pneumatici possono essere lasciati in esercizio se i requisiti legali sono totalmente soddisfatti.
- Regolare l'assetto del veicolo (parallelismo/allineamento) secondo le specifiche del costruttore, le forme di usura rilevate e le condizioni di utilizzo.
