Battistrada

Rotture a fondo scultura

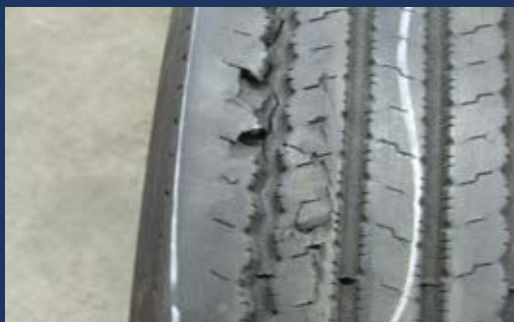
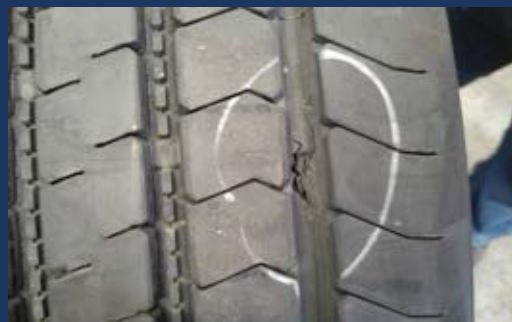
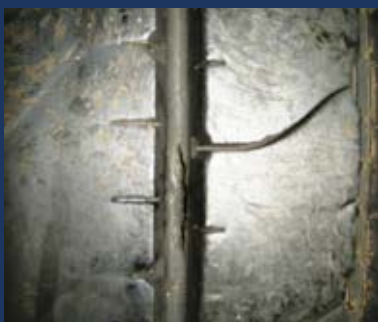
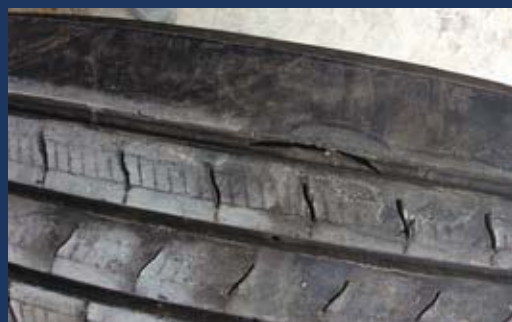
Manifestazione: rotture sul fondo della scultura, con o senza pezzi di gomma strappati.

Eventuali segnali complementari: condizione che si riscontra frequentemente nelle aree urbane.

Cause possibili:

- Ripetuto superamento di ostacoli prominenti (marciapiedi, rotaie, guide di cancelli scorrevoli, ...).
- Frequenti manovre sul posto.
- I pneumatici caldi sono più sensibili a questo tipo di danneggiamento.
- Spesso associato allo stress indotto da carichi severi.
- La pressione insufficiente rispetto al carico aumenta il rischio del verificarsi di questo tipo di danneggiamento.

Conseguenze: possibile fine prematura del pneumatico.

Raccomandazioni:

- Si raccomanda la consulenza di uno specialista.
- Controllare che il tipo di pneumatico sia adatto alle condizioni di utilizzo.
- Rimuovere dall'esercizio in caso di crepe profonde o di cinture visibili.
- Regolare le pressioni in funzione delle condizioni di utilizzo e del carico del veicolo.
- Per quanto possibile, evitare gli ostacoli e/o affrontarli con cautela.
