GUIDA PER L'IDENTIFICAZIONE DELLE USURE ANOMALE E DEI DANNEGGIAMENTI DA UTILIZZO

Usura a dente di sega

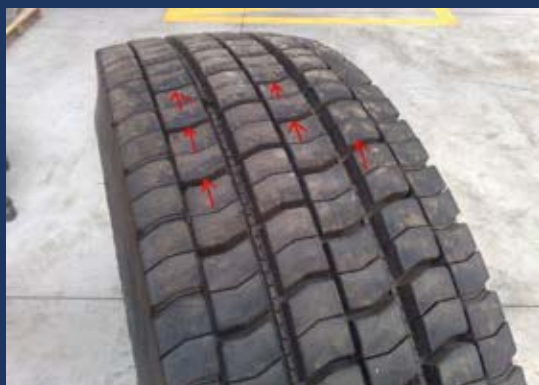
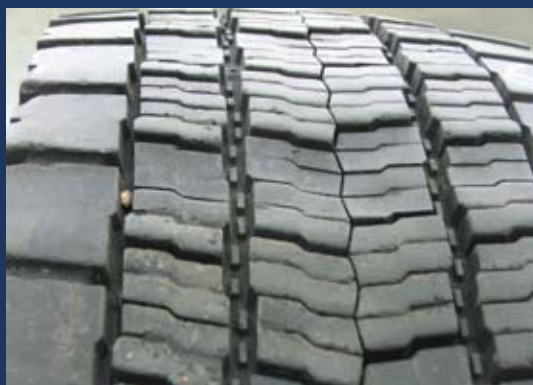
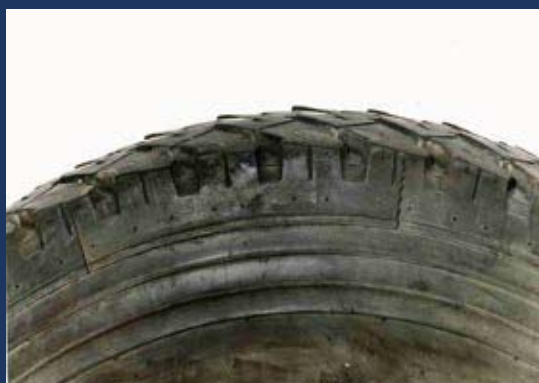
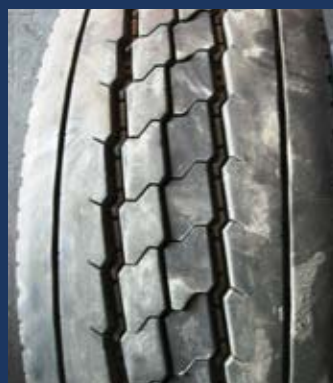
Manifestazione: usura a dente di sega, ogni blocco del battistrada ha un bordo a spigolo vivo ed uno più usurato.

Cause possibili: elevate coppie motrice/frenante legate alla evoluzione della tecnologia e delle prestazioni dei veicoli (utilizzo rallentatori, fermate frequenti, percorsi collinari), montaggio in gemello di carcasse differenti (dimensione, marca, modello, disegno battistrada, usura), differenza di pressione tra i due pneumatici montati in gemello (il pneumatico meno gonfiato si usura a dente di sega).

Conseguenze: rischio di vibrazioni, rumore e fine prematura del pneumatico.

- I pneumatici possono essere lasciati in esercizio se i requisiti legali sono totalmente soddisfatti ed in assenza di disturbi di guida.
- Controllare la pressione a freddo e, se necessario, regolarla.
- Permutare regolarmente, se necessario, i pneumatici.
- Eventualmente, ruotare i pneumatici sul cerchio.
