Battistrada

Rottura da impatto diretto

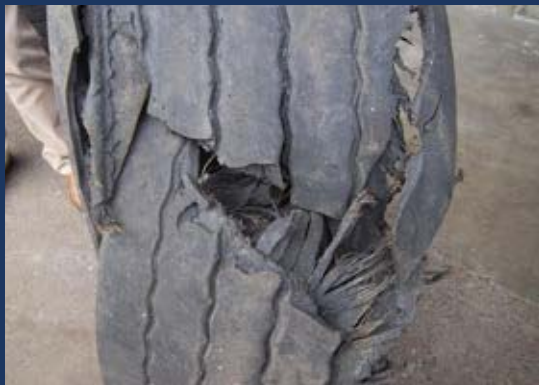
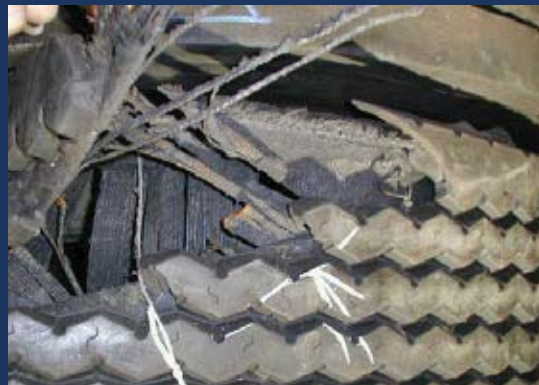
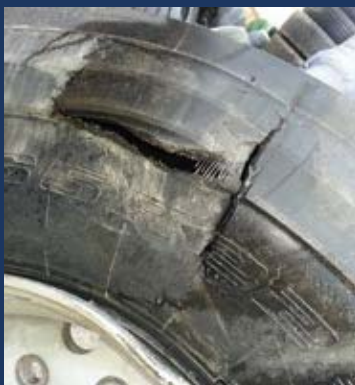
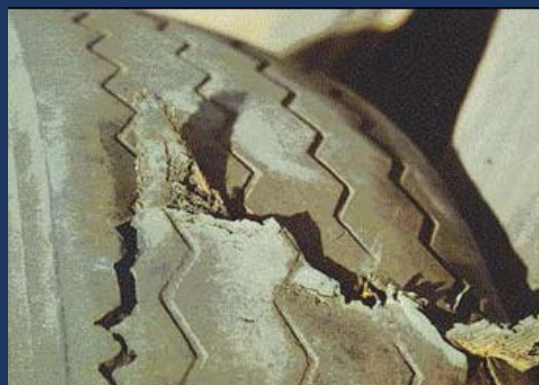
Manifestazione: rottura netta, verso l'esterno, della parte di sommità.

Cause possibili: deformazione improvvisa del pneumatico, passando ad alta velocità sopra un oggetto con spigoli vivi.

Conseguenze: rottura delle cordicelle metalliche di sommità. Le conseguenze di impatto diretto non sono sempre immediate; la rottura netta può verificarsi in seguito, durante la marcia, causando l'improvviso cedimento (marcia a piatto).

- Controllare che il tipo di pneumatico sia adatto alle condizioni di utilizzo.
- Adeguare la velocità se il superamento dell'ostacolo è inevitabile.
- Regolare la pressione di gonfiaggio in funzione del carico.
